# Steingletscher

## Regionale Angaben

## Beschreibung

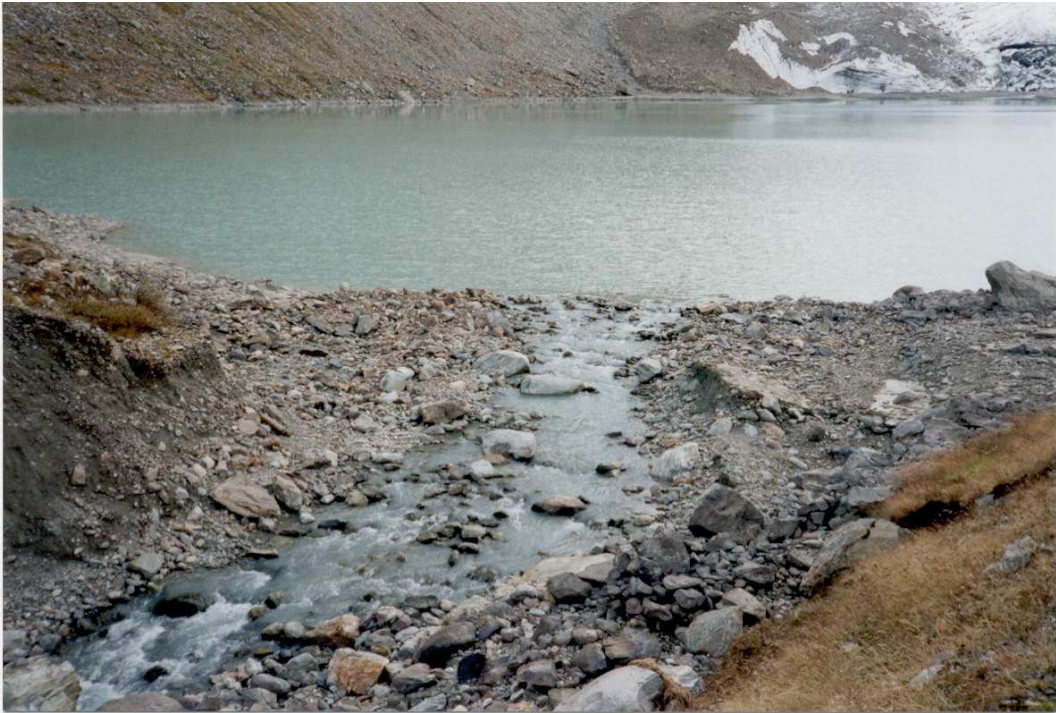
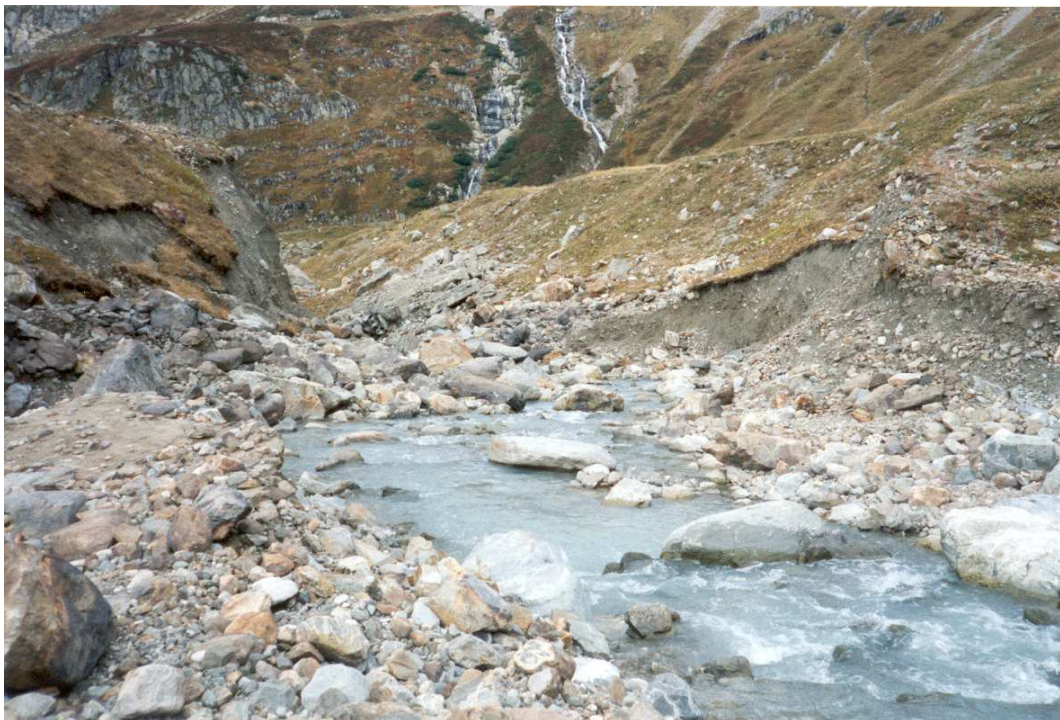
Abbildung 2: Zustand des Auslaufes des Steinsees am 2. Oktober 1998 (Fotograf unbekannt).

- ~> **29./30. Juli 1956** Der Steinsee brach in der Nacht aus und riss den Damm mit. Das Hotel Steingletscher sowie verschiedene Nebengebäude wurden beschädigt. Flussabwärts gab es lokale Überschwemmungen und einige kleine Stege sowie Brücken wurden weggerissen (Renaud, 1957: 9; Häfeli and Müller, 1957).
- ~> **23. August 1998** Der Steinsee brach nach starken Regenfällen aus. Landflächen wurden bis Nessental überschwemmt und eine Brücke wurde mitgerissen (Hasli Zeitung/Der Brienzer, 2.10.1998).
